# 逢甲大學學生報告 ePaper

易肇事路段—台中市西屯區河南路與中平路口

課程名稱：交通肇事鑑定實務

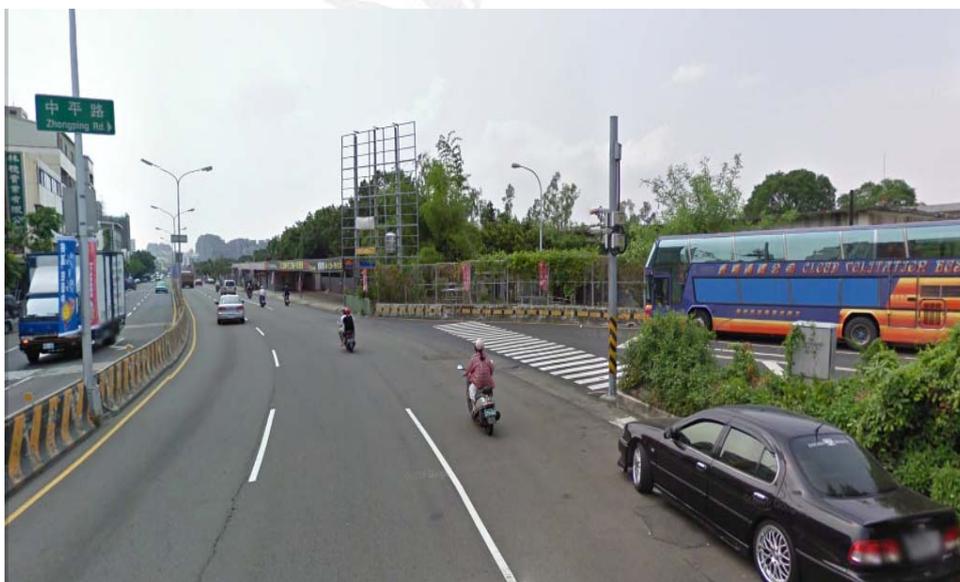
(一) 「主要幹道」和「支線道路」劃分不明，河南路、中平路兩路段何者為支道，何者為幹道，其道路交通標誌、標線及號誌根本沒有設置說明，兩方來車誰應該注意禮讓，沒有具備足夠交通知識的駕駛人，實在難以作適當安全的行車判斷。中平路為單行道設計未有正確標示於河南路告知，標示不明可能會使河南路車輛欲往右方改道進而轉入中平路行駛，嚴重將導致對向車禍發生。

圖 1：河南路

(一) 清楚定義並確實區分幹道、支道。河南路可設置「特種閃光」黃燈號誌示意為幹道，同有示意河南路此處有支道匯流之效果，河南路車輛見閃光黃燈將注意支道來車並小心駕駛。針對中平路定為支線道路，道路應設置「特種閃光」紅燈號誌示意為支道，且劃設讓路標誌、標線，警告中平路段用路人前有幹道應減速慢行，自己所屬為支道車輛應禮讓幹道車輛先行。中平路路口在標誌、標線及號誌相互效應之下，使支線道路之用路人更能自知注意禮讓幹道車輛。

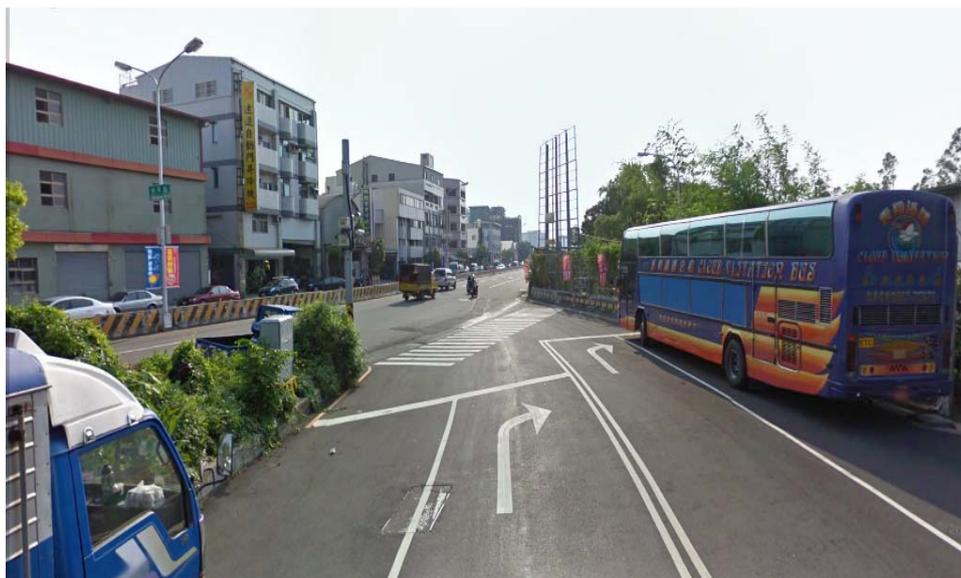
圖 2：中平路

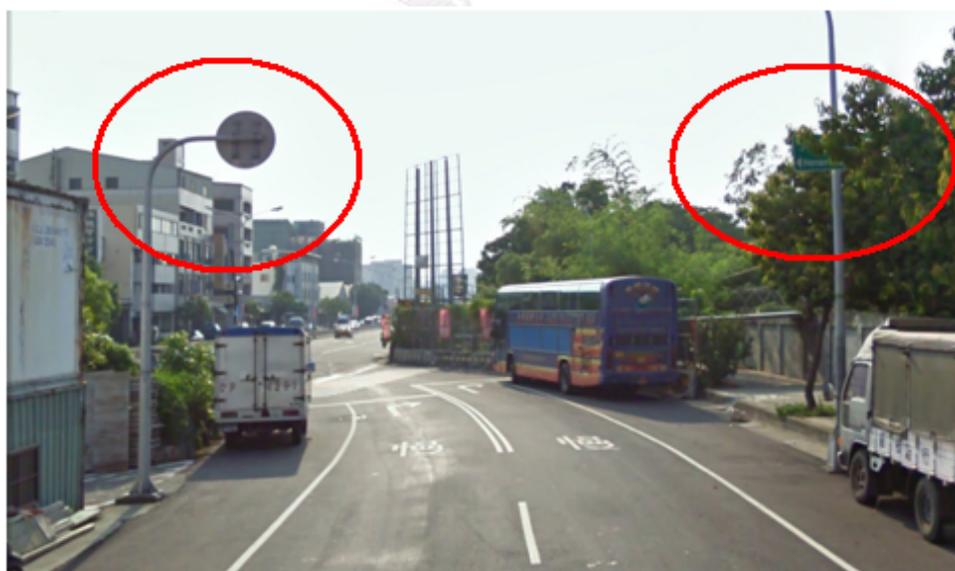
(二) 於中平路進入河南路的路口標誌、標線及號誌設計過於草率，只有接近交會路口之中平路路面上設有示意右轉繪地標線，無法第一時間明確指示道路遵循方向，用路人必須行近路口且目光略為下移才得以注意。且中平路右方原先設置有河南路路牌位置不良(圖 3)，及左方有一背面未明交通標誌(從河南路面向中平路方可得知為「禁止任何車輛進入」標誌)。

圖 3：中平路左右邊交通標誌設置位置不當

(五) 明義制定車道遵行方向，中平路路口可設置「道路遵行」交通指示標誌，示意用路人於該車道上進入河南路時應遵循之方向。可在河南路與福上巷路口間的中央分隔島設置「左彎」彎路交通警告標誌，警示行駛於河南路近中平路路口上的車輛，前方有彎路請小心駕駛，提醒駕駛人行經此路段時應該要減速慢行確保行車安全。

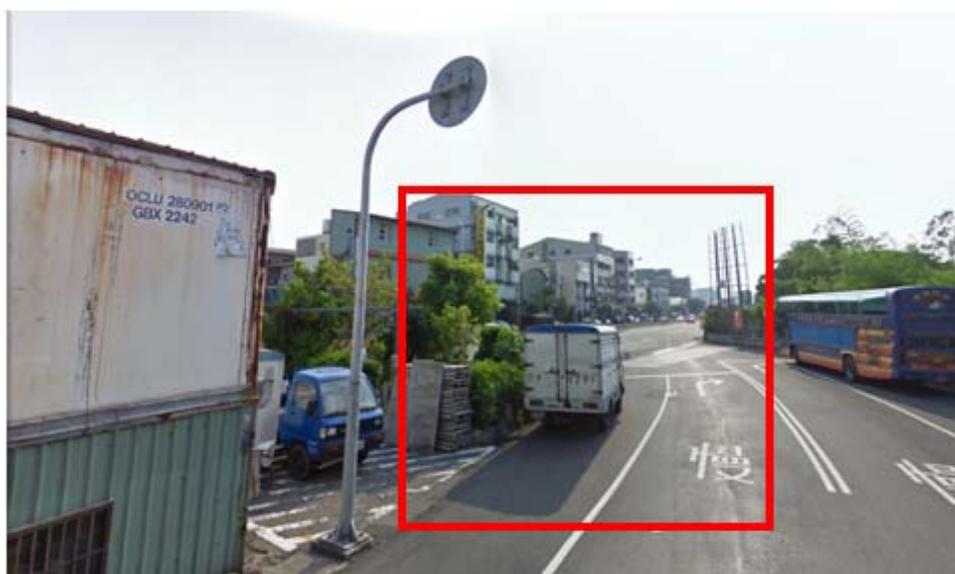
(三) 處中平路路口觀察河南路段車流視線不良，中平路路邊紅線禁止停車規劃無明確落實，該路段車輛於路邊恣意駐車，嚴重影響中平路用路空間及判斷河南路車流視野。有鑑於道路交通安全規則第一百十一條之二：「岔路口、公共汽車招呼站十公尺內、消防栓、消防車出入口五公尺內不得臨時停車。」河南路與中平路交叉口十公尺內不應有車輛停放之情形。

圖 4：中平路進入河南路前方視野不佳且路口處停車影響交通

(三) 建立雙方道路上良好的用路視野，首要重整河南路和中平路交會狹角間的安全島樹木，可考慮將樹木酌量移植他處並改為槽化路口設計，兩側道路的紅色「禁止臨時停車線」範圍加長離路口至少約 30 公尺，嚴格禁止近路口處停車影響道路使用空間和用路人視野。將中平路的停等線往前(近河南路)挪，於中平路路口和河南路交接口分別設置兩個反光鏡，讓用路人能更清楚了解欲匯入車道之行車狀況。

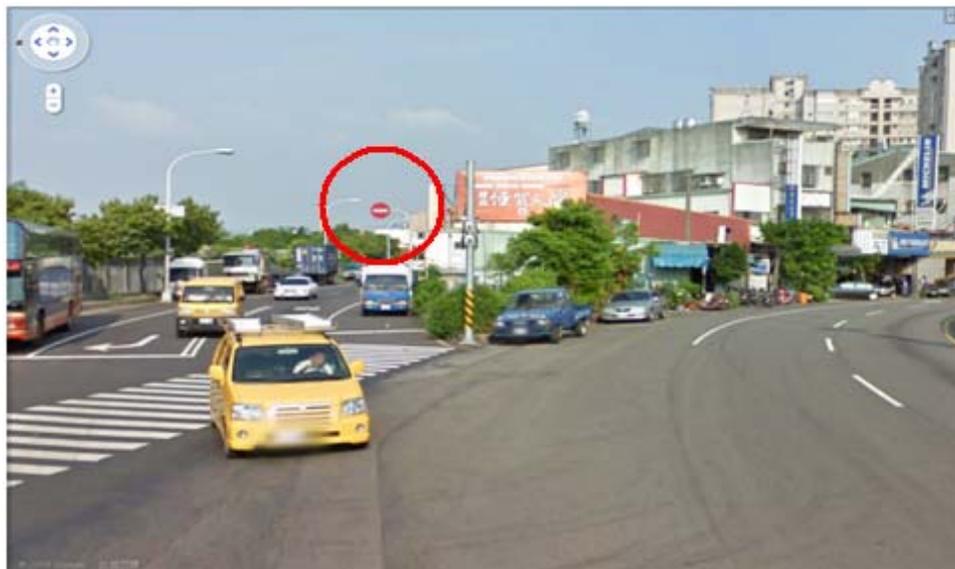
(四) 中平路上設置一只「禁止任何車輛進入」的交通禁制標誌，無論對於中平路或河南路而言根本沒有有效的交通作用，不但該交通標誌的設置位置不當，而且「禁止任何車輛進入」標誌的正面面向河南路，模擬河南路車輛誤行轉入中平路時，此交通標誌擺放位置幾乎視野死角，不但不容易引起注意更有可能造成忽視，河南路的用路人無法第一時間得知中平路為禁止進入之路段。

圖 5：河南路駕駛轉進路口才會看到禁制標誌，此時已造成交通衝突

(四) 河南路距離中平路路口前約 30 公尺處的中央分隔島，建議設置「慢行」交通警告標誌、「岔路」交通警告標誌，其交通標誌可清楚標示「減速慢行」、「前有支道」等字樣，警示河南路用路人應立即減速慢行、注意前方岔路。河南路與中平路匯流之前，應於河南路設置「禁止右轉」交通禁制標誌，確實立意告知用路人前方道路禁止右轉進入中平路。

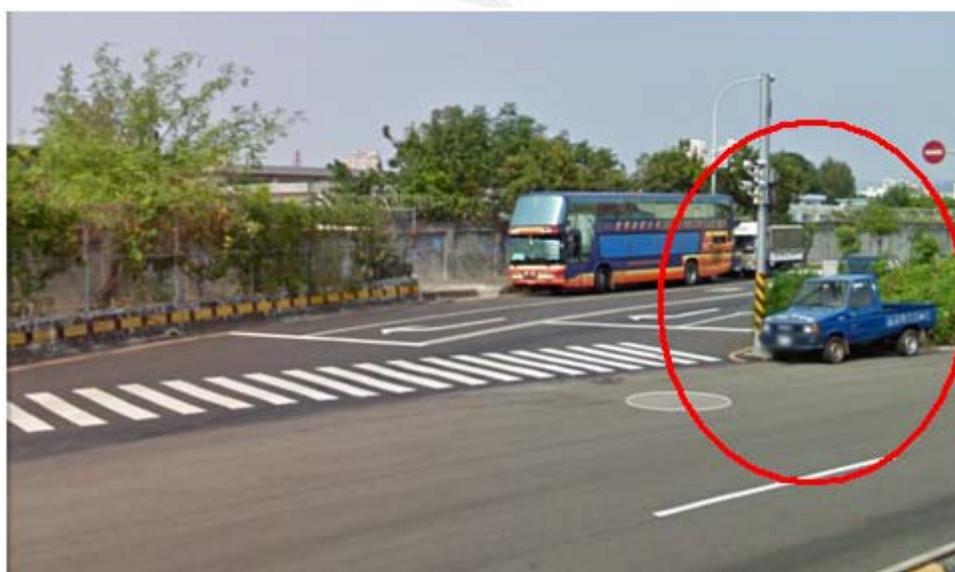
(五) 中平路停等線之路面繪製位置欲加強改善，用路人於中平路停等線等待進入河南路時，視線無法完全正確且清楚判斷河南路車況，該停等線除了離交會通行路口距離過遠，其河南路與中平路交會狹角區有不當停放之車輛以及植物叢生高度過高影響視野。中平路停等線的位置，目前仍無法提供用路人良好停等視野並判斷河南路來車狀況，用路人極容易誤判河南路車況而遭致意外。

圖 6：於中平路停等時左方視野幾乎被遮蔽(路口停放車輛、樹叢)

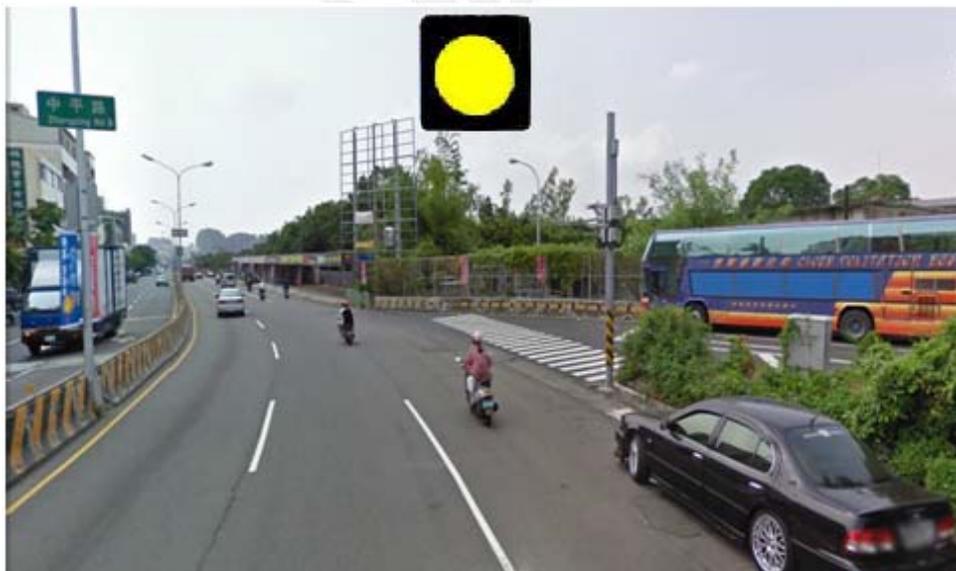
圖 7：河南路(幹道)

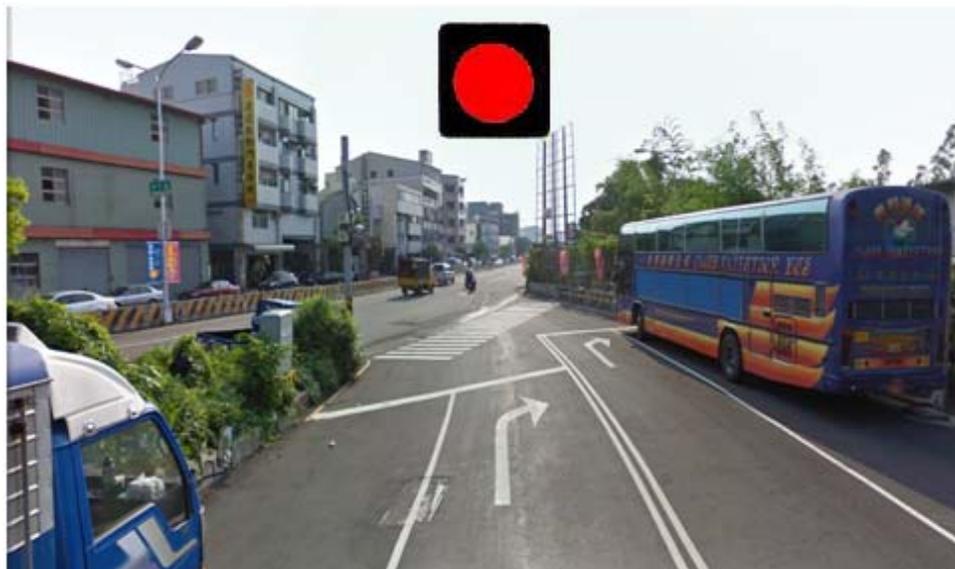
圖 8：中平路(支道)

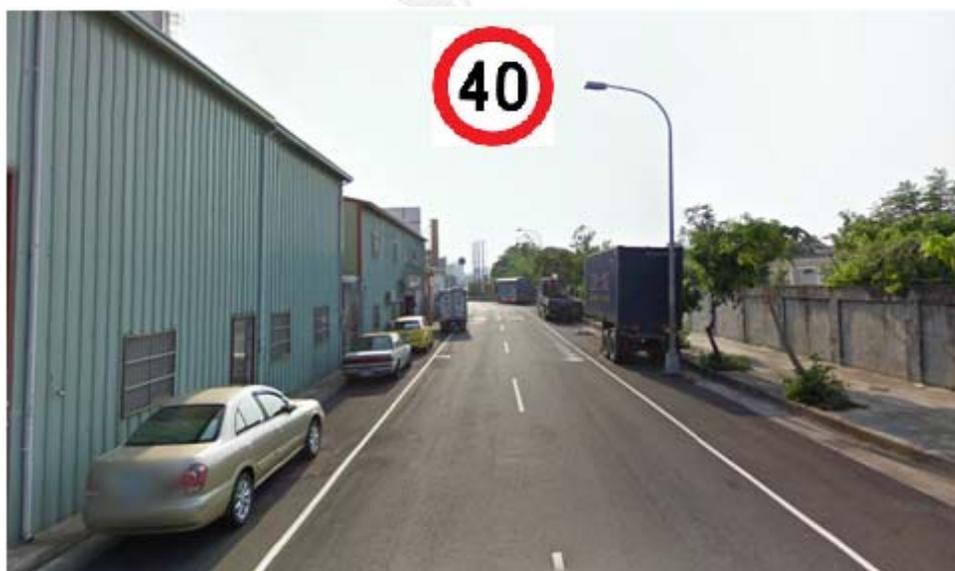
圖 9：中平路(支道)建議限速 40 公里/小時

(二) 河南路起於河南路一段至河南路二段約 1.3 公里交會於中平路路口，中平路全長約 2.6 公里，根據往年的統計資料顯示，此交會路段中平路車流量較河南路來得大，但是河南路路段較長且為主要幹道，可考慮針對行車速度限制掌控車流量。建議限制此交會路段中平路車輛最高速限為 40 公里/小時，河南路最高速限為 50 公里/小時。

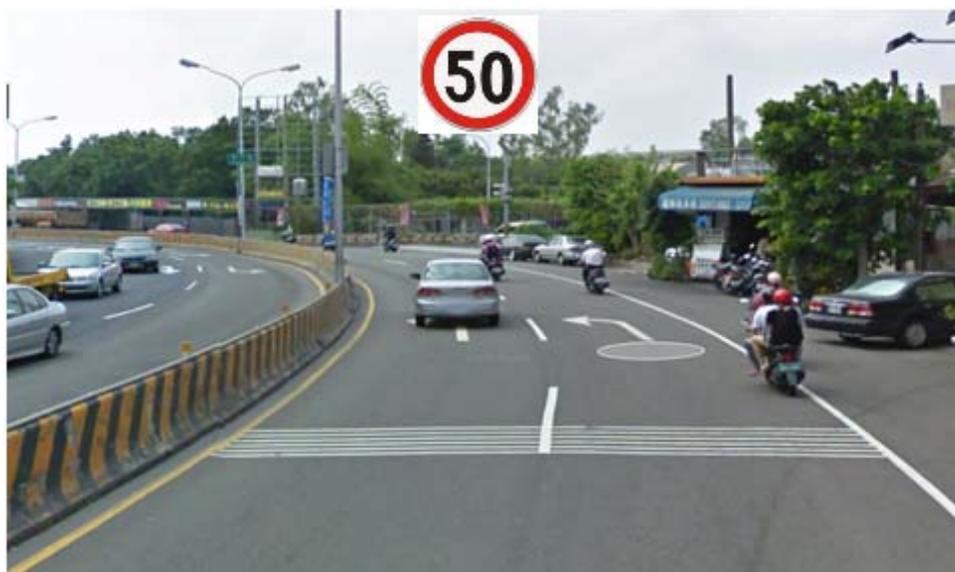
圖 10：河南路(幹道)建議限速 50 公里/小時

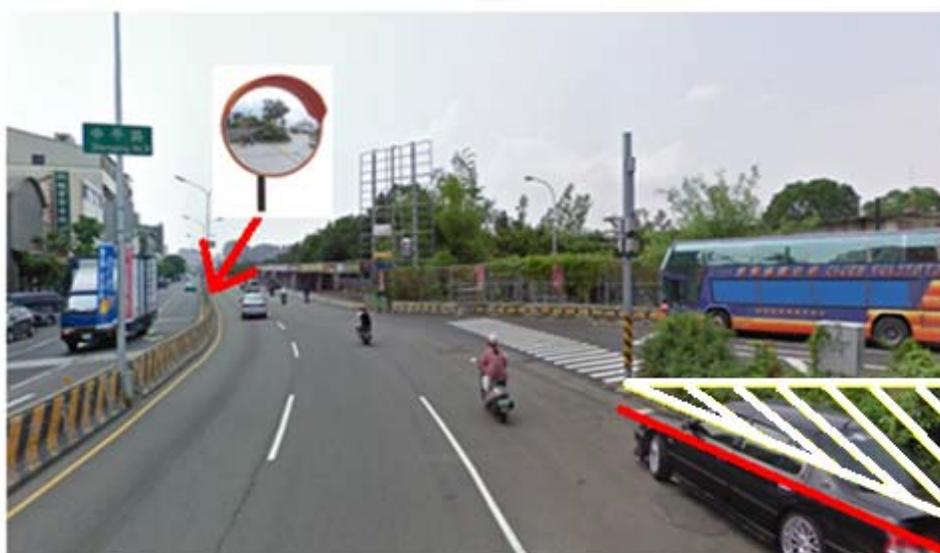
圖 11：河南路(白線：槽化設計，紅色：「禁止臨時停車線」)

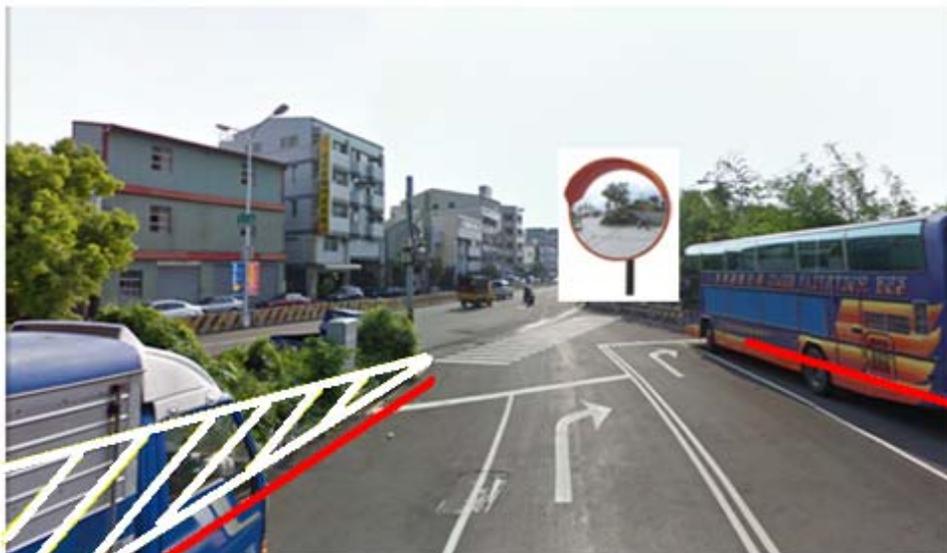
圖 12：中平路(白線：槽化設計，紅色：「禁止臨時停車線」)

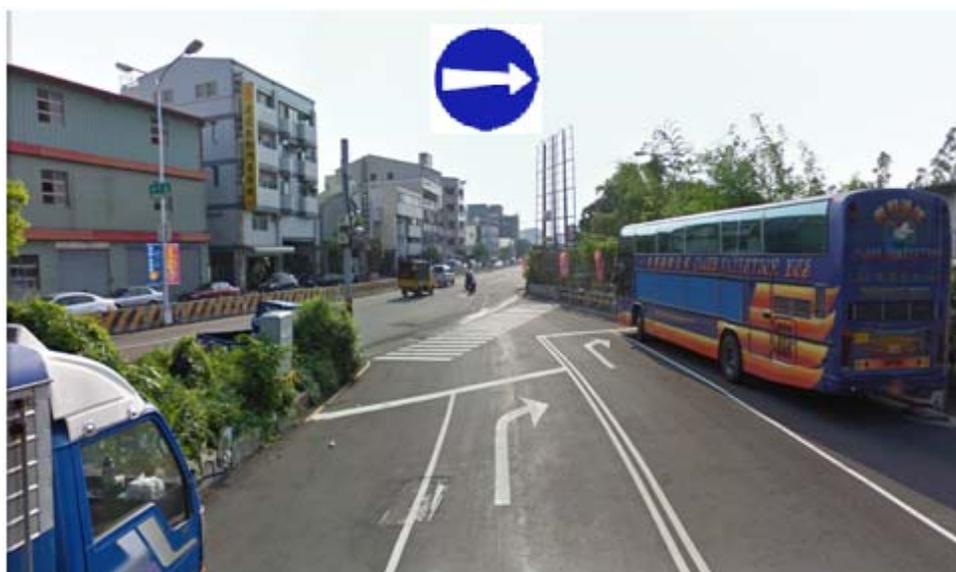
圖 14：中平路設置道路遵行標誌(僅准右轉)

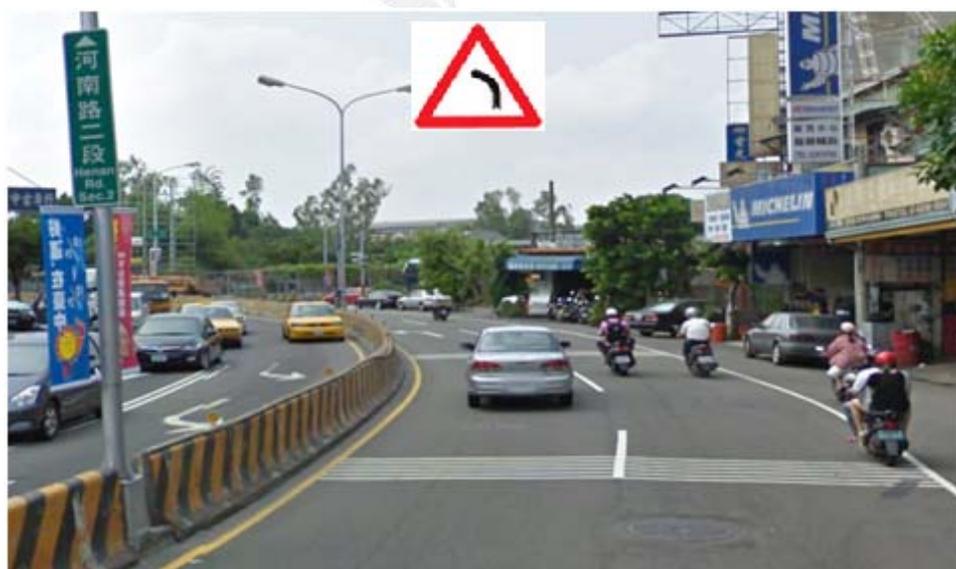
圖 15：河南路警告注意前方左彎

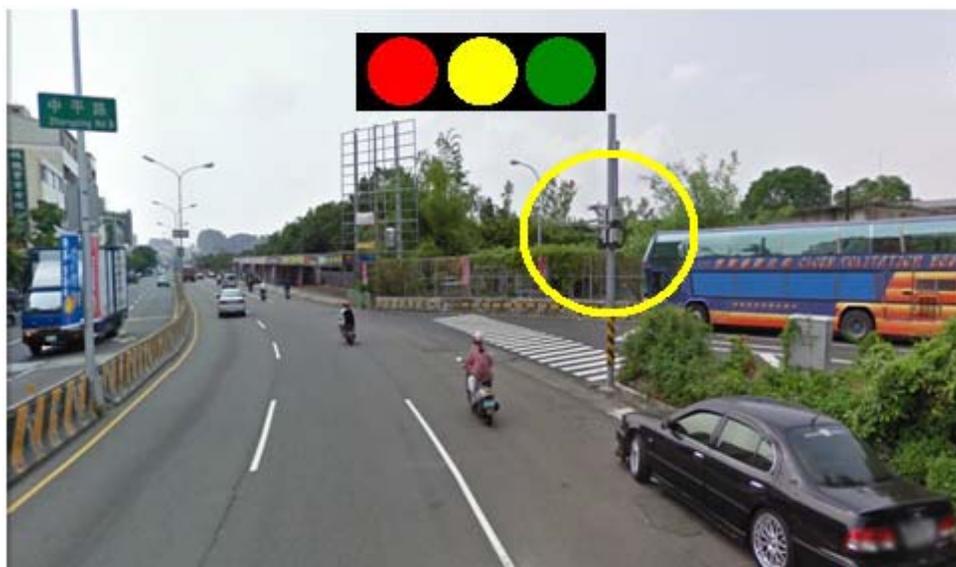
圖 16：河南路(黃色標圈為道路即時路況監視)

(六) 先分別針對河南路和中平路口做交通調查並推估其實際車流量，後增設紅綠燈交通號誌及即時監控系統，運用紅綠燈時制並即時控管中平路與河南路的車流量及行車方向(交通號誌可輔助顯示行車方向)，一方面可以安全錯開河南路與中平路兩方車輛於該路口的交會衝突，另一方面可藉由交通號誌調整中平路與河南路之車流量改善道路服務水準。(註：此第六項需要政府經費之考量和交通專業技術支援，概略提出個人拙見僅供參考)

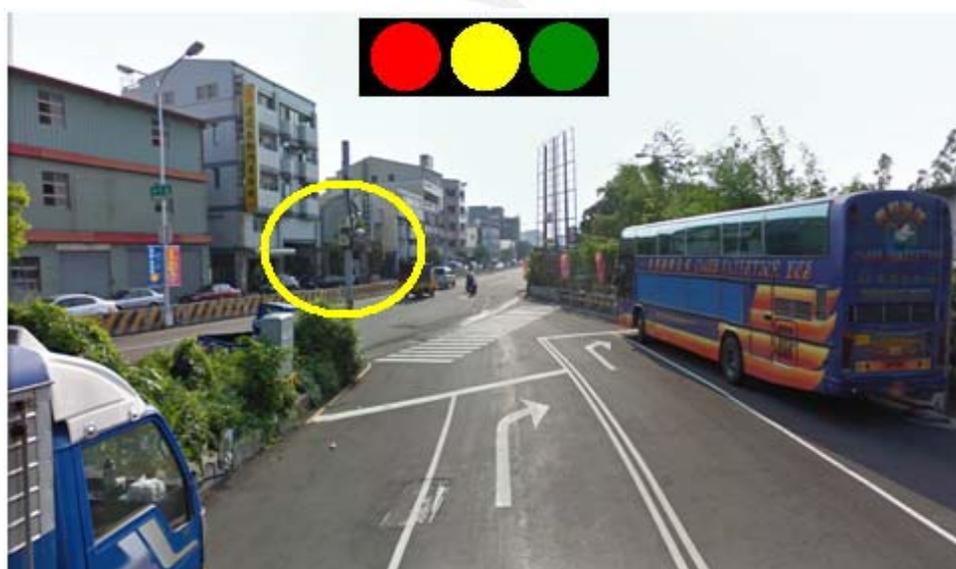
圖 17：中平路(黃色標圈為道路即時路況監視)
