台中市車鑑會交通工程 改善策略評估之研究

A study on the effects of improving strategies for traffic
engineering of Taichung Traffic Accident Investigation

作者：李知軒、李佳蓁、江品瑩、張又晨

系級：運輸與物流學系四年甲班

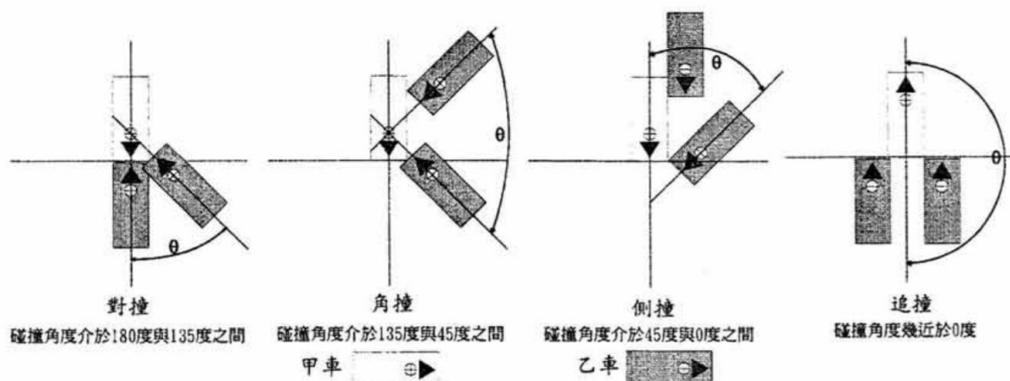
圖 1、道路交通事故碰撞型態分類圖

陳高村在八十七年道路交通安全與執法研討會中提出《不同碰撞型態行為肇事原因分析與責任鑑定》，指出在事故調查程序中，從事故現場跡證研判事故發生碰撞型態是必然的，可時常會因無法對事故發生當時狀況有詳細的陳述，而造成交通工程與責任追訴之困境。而此研究依肇事時，兩車運行方向質心夾角定義之碰撞角度，有助於未來事故鑑定時更加自動化及模式化，其研究方法包含了圖解法與系統化整理，於肇事鑑定分析時能更有效率地得到結果，也能更迅速區分出事故型態，進一步研判出事故發生原因。

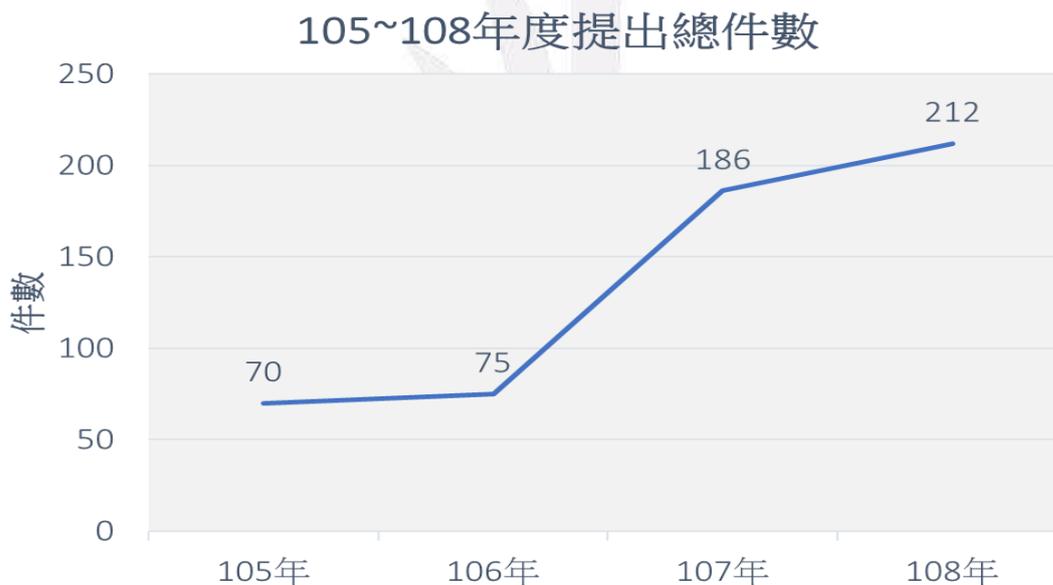
圖 3、台中市車鑑會成長趨勢圖

105 年	106 年	107 年	108 年
總件數	70 件	75 件	186 件	212 件
年度成長率(%)		7%	148%	14%

105 年起各年度提出應改善之肇事地點的總件數，以及每年各相關單位願意採納改善、維持現狀、未回函以及其他狀況的比例表可對照表 4。

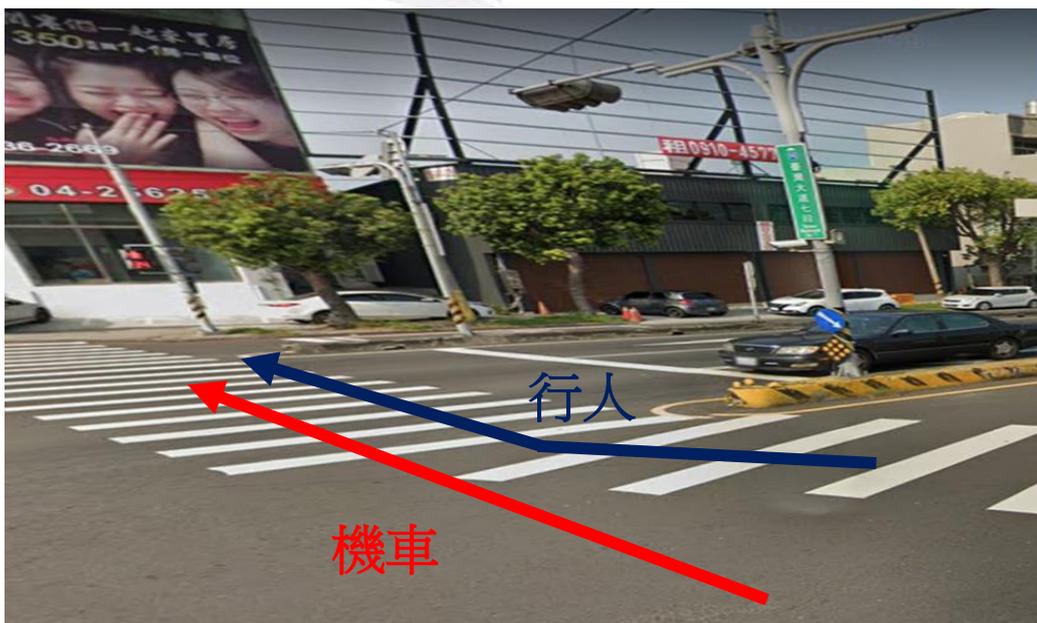
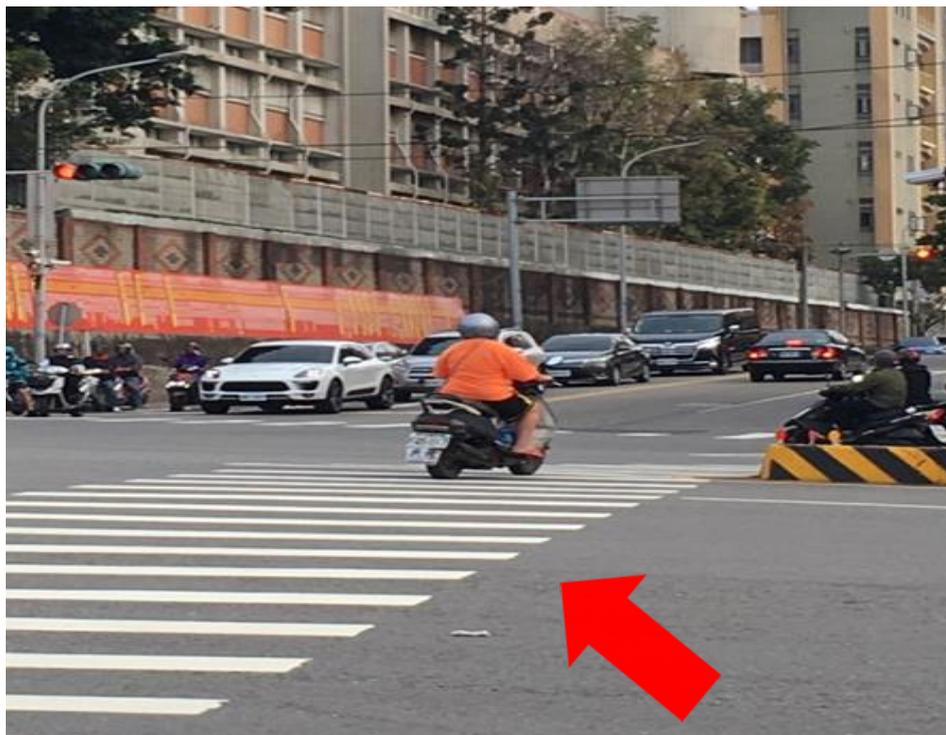
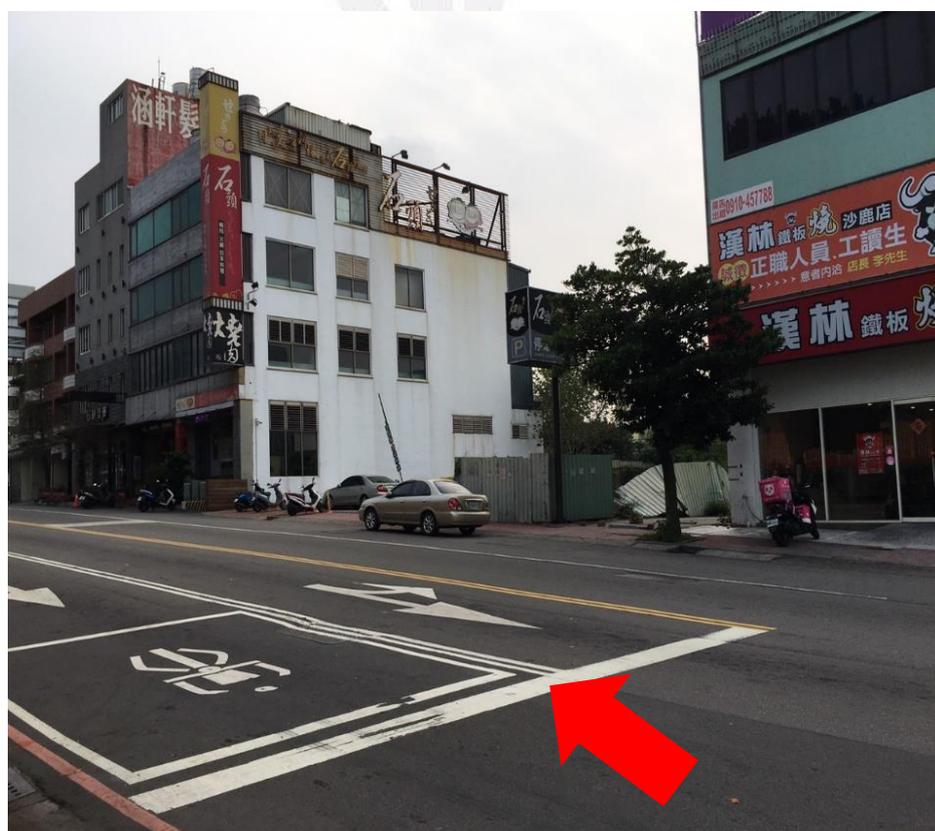
圖 7、台灣大道七段與光華路實地勘察照片 1

從台灣大道往光華路的道路上,因為分隔島較為突出,因而導致行人穿越線會與直行機車的動線有所重疊,並且在實地勘察當天就有拍攝到民眾騎著機車直接行駛在行人穿越線上,如果有行人想穿越道路便容易與機車有所擦、碰撞。

權責單位	採納情況	改善建議:
台中工務段	未回函	光華路穿越臺灣大道七段之行人穿越道線受限於分隔島位置致與機慢車行進動線部分重疊,造成機慢車行駛在行人穿越道線上
沙鹿區公所	採納	光華路近臺灣大道七段處之路面邊線與光華路路口前之機慢車停等區線設置不一致,建議將路面邊線改繪為快慢車道分隔線或將機慢車停等區線縮小至路面邊線範圍內,俾使兩標線一致

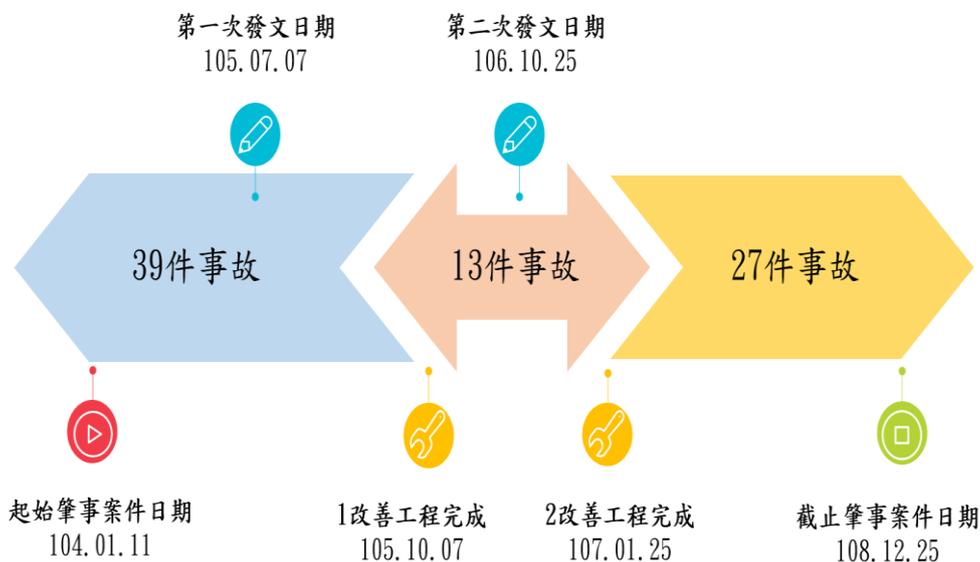
圖 10、台灣大道七段與光華路改善時間軸

工程改善預估三個月時間，因而在計算路口案件數量時會以發文的日期加三個月做為比較改善前後的時間基準。

在第一次工程改善前至 104 年 1 月，在這個路口總發生了 39 件事務，平均下來一年大約 19 件，而重複發文要求改善的期間，約 15 個月發生了 13 件事務，並在兩個工程改善建議完成後至 108 年 12 月，約 2 年發生了 27 件事務，平均一年發生 14 件。可以從數據的推算得知，此路口並未在工程完全改善後降低事故率，極可能是因為此工程改善建議並未能解決此路口實質上的問題。

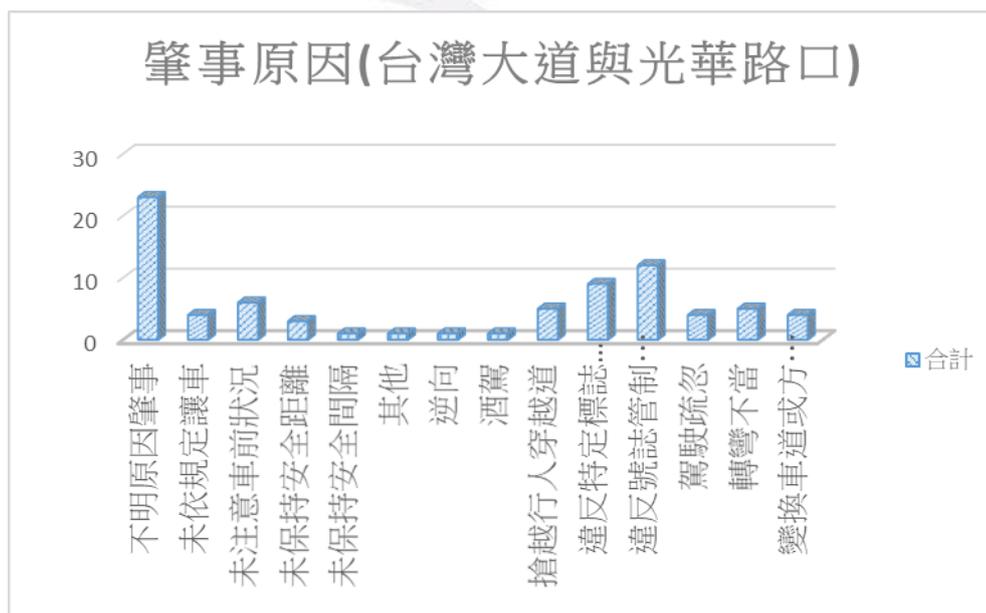
圖 11、肇事原因統計圖

由上表、圖可以看出此路口，無法判斷當時情況導致交通大隊無法判斷肇事責任最多，而除了不明原因肇事外，造成最多事故發生的原因為違反號誌管制或指揮，代表此路口較容易有人不遵守交通號誌，例如闖紅燈、紅燈右轉之類。針對此路口建議應該要加強取締或者利用智慧科技偵測不遵守號誌之車輛，避免行駛道路中之車輛違規肇事。

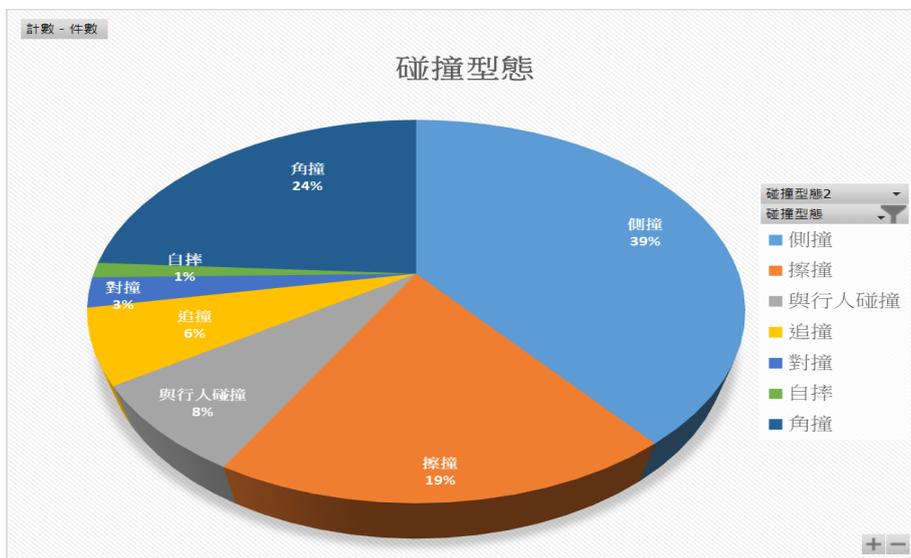
圖 12、碰撞型態統計圖

由上圖、表可看出此路口的車輛發生碰撞，側撞為最多，而角撞為次，再者側撞裡左右轉側撞得比例差不多，代表這個路口在左右轉上可能有一些狀況，建議可以重新探究此路口的號誌，確認路口是否存在其他交通工程之問題，進而做出更加有利之改善。

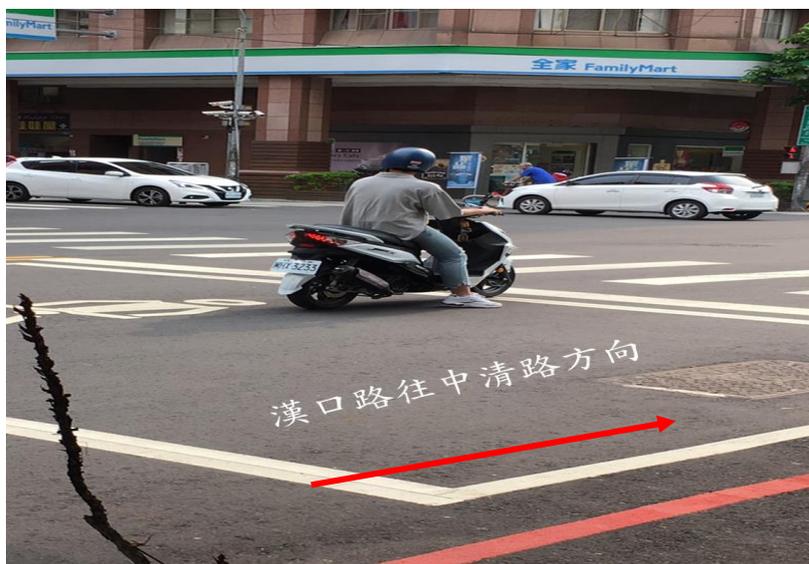
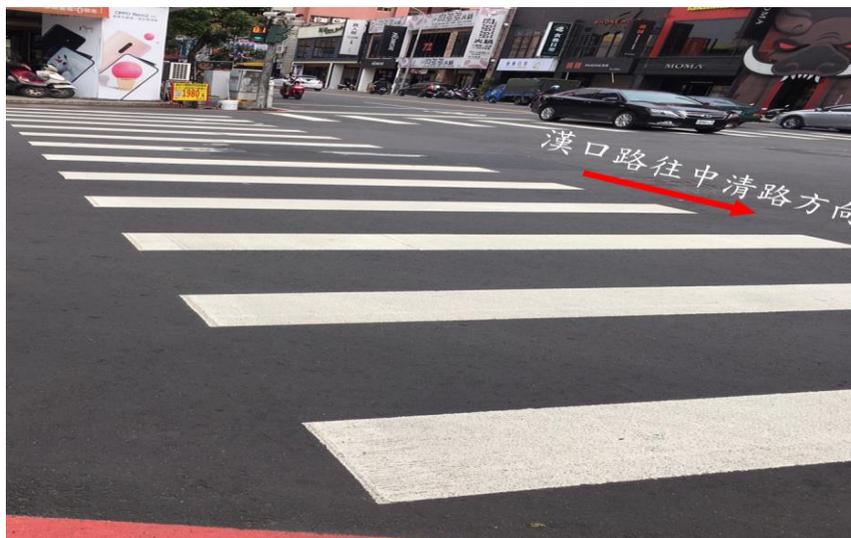
圖 13、漢口路與山西路實地勘察照片 1

實地勘察此路發現行人穿越道線、停止線等標線都已補繪完善。

權責單位	採納情況	改善建議:
台中市政府 交通局	採納	漢口路往中清路一段之近端路口行人穿越道線、停止線等標線脫落。 查該址標線斑駁一事，建議補繪，以加強用路人對標線之辨識度。

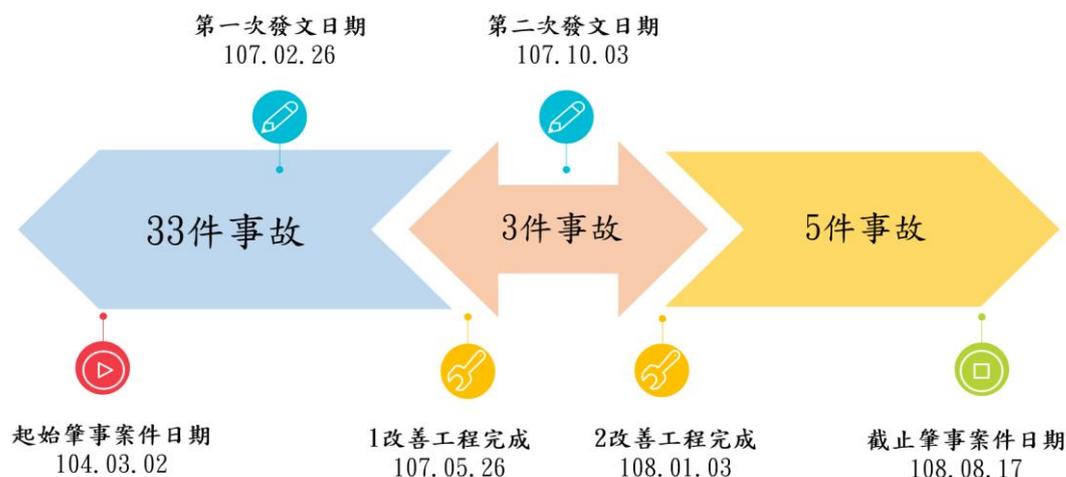
圖 15、漢口路與山西路改善時間軸

在第一次工程改善前至 104.03 月，在這個路口總發生了 33 件事故，平均下來一年大約 11 件，而重複發文要求改善的期間，約 8 個月發生了 3 件事故，並在兩個工程改善建議完成後至 108 年 8 月，約 7 個月發生了 5 件事故。此路口雖然在改善後並沒有極大顯著成果，但可以從數據的推算得知，此道路之工程改善還是有些微降低事故率。

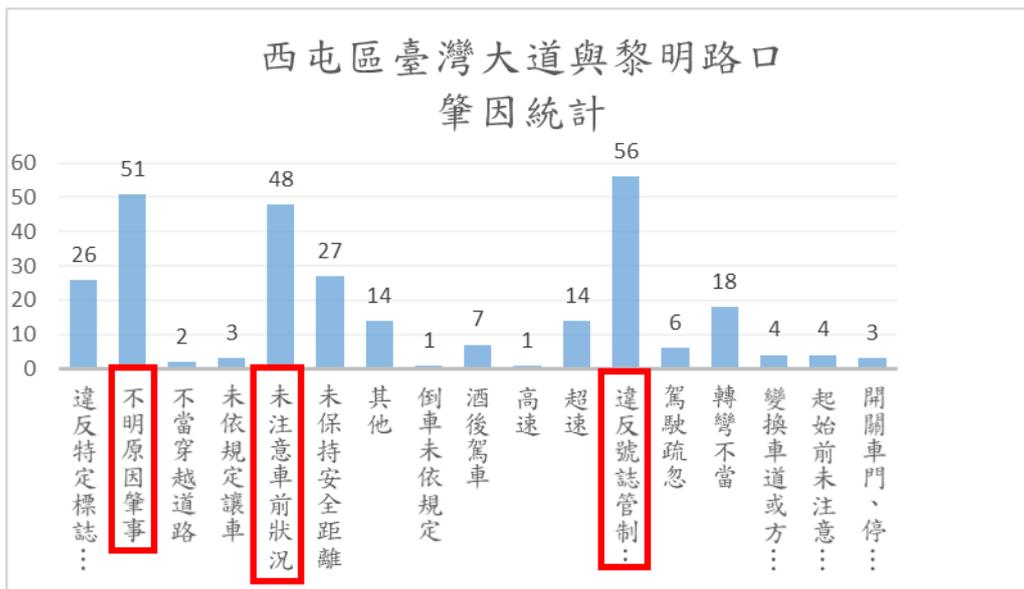
圖 17、肇事因素統計圖

肇事因素統計為反號誌管制與指揮最高，佔肇事總件數將近 30%，其次為不明肇事原因，第三為未注意車前狀況。

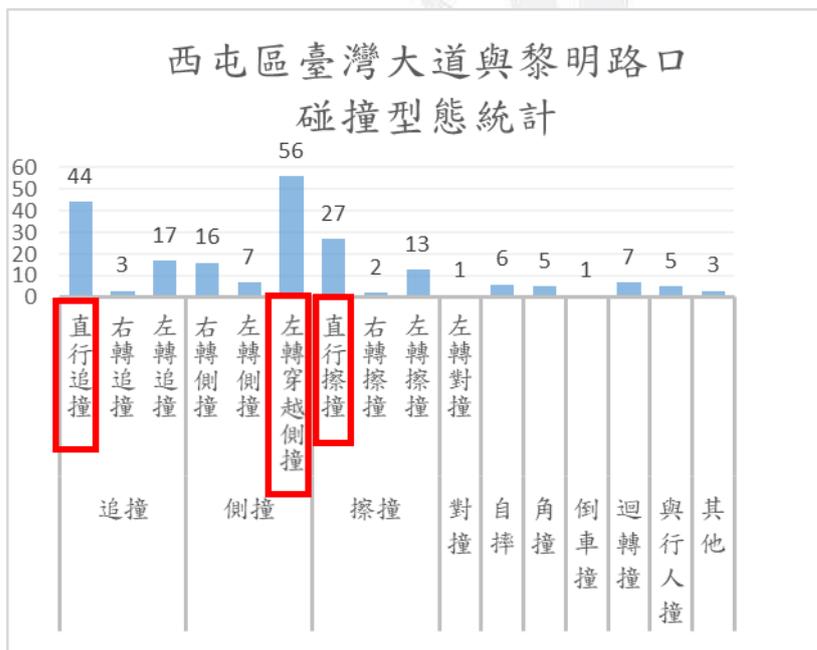
圖 18、碰撞型態統計圖

碰撞型態以左轉穿越側撞最多，共 56 件，其次為直行追撞，第三為直行擦撞。交通事故類別中以 A3 事故為最多，共 132 件，A2 事故為 44 件，A1 事故為 0 件。

其中以左轉穿越側撞最容易發生 A2 事故，而直行追撞較易出現於 A3 事故。本路口設有輪放號誌，左轉車輛易因對向車輛左轉即跟著左轉，即用路人不易明確遵循行駛號誌，因此車鑑會建議在左轉車道號誌下掛設附牌”左轉車道專用號誌”，可減少左轉穿越側撞之問題。

在 A2 類別中，以左轉穿越側撞為最多達 31 件，次之為直行追撞 11 件，依序為右轉側撞達 10 件、右轉側撞 3 件、左轉追撞、右轉追撞 1 件。而 A3 類別中，則以直行追撞為多達 33 件次之則為左轉穿越側撞 25 件依序為左轉追撞 16 件、右轉側撞達 6 件、右轉追撞 2 件。

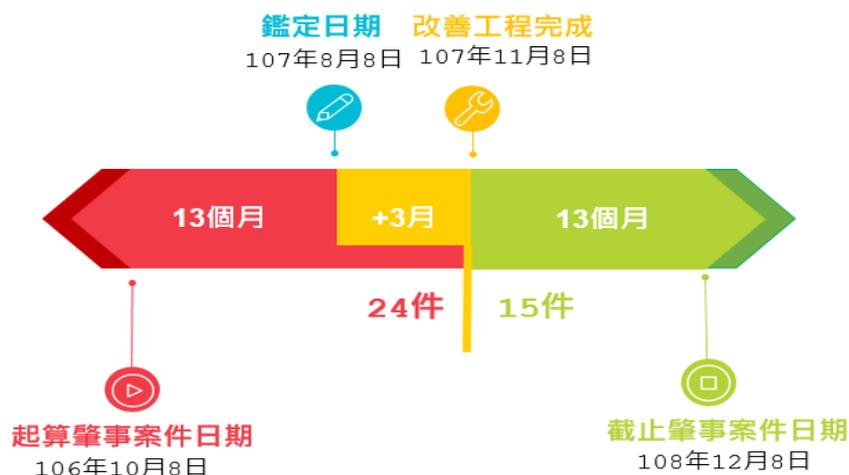
圖 21、台灣大道與黎明路改善時間軸

鑑定日期為 107 年 8 月 8 日，因此往後推算三個月的工程改善時間，以 107 年 11 月 13 為改善工程完成之日期，以此為基準向前後推算 13 個月。改善工程前 13 個月共發生 24 件肇事案件，改善工程後 13 個月共發生 15 件，可看出肇事率有較明顯的下降，共減少了 9 件事務。

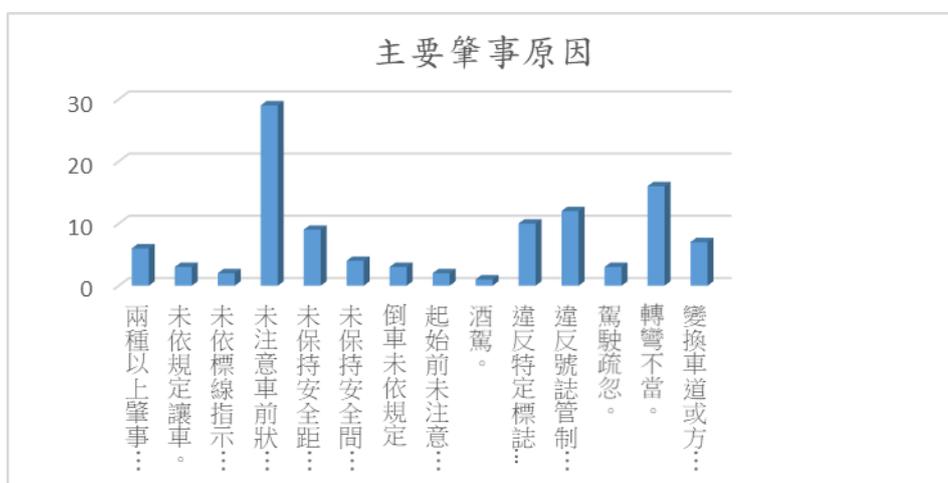
圖 22、主要肇事原因統計圖

此路口肇事比例，單肇事責任的為多數，快將近 8 成，主要也是因未注意車前狀況、轉彎不當的比例最高，此路口曾發生 A1 事件當時事故的碰撞型態就為右轉側撞，可見轉向的問題

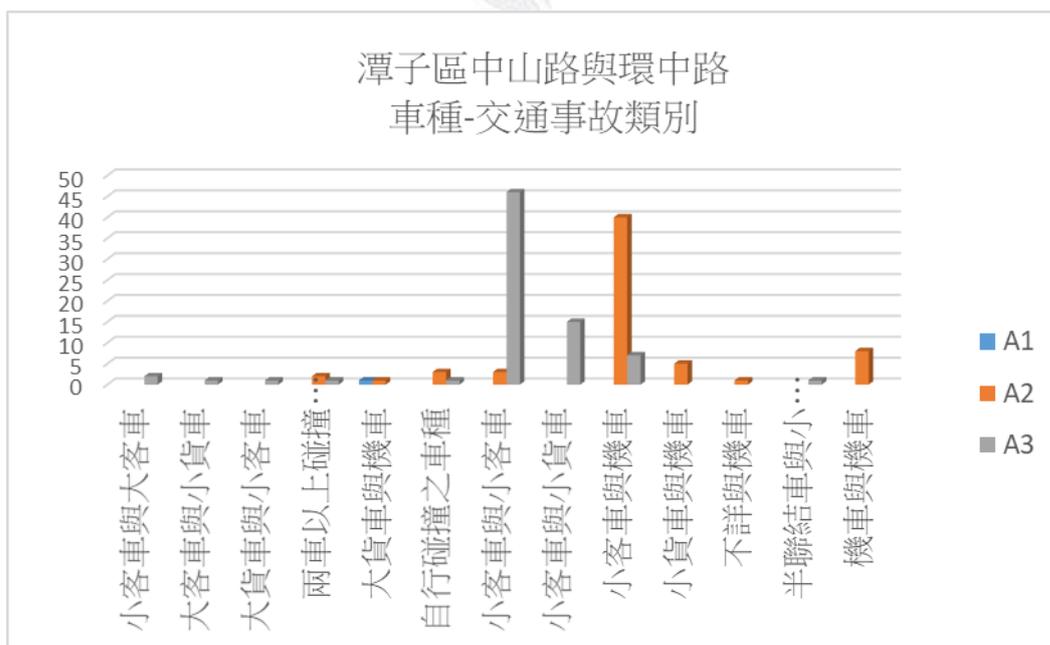
圖 23、車種-交通事故類別統計圖

針對此路口的碰撞車種以小客車與小客車發生 A3 事故最高，小客車與機車發生 A2 的事故為次，但此路口也曾有發生 A1 事故，為大貨車與機車的碰撞。

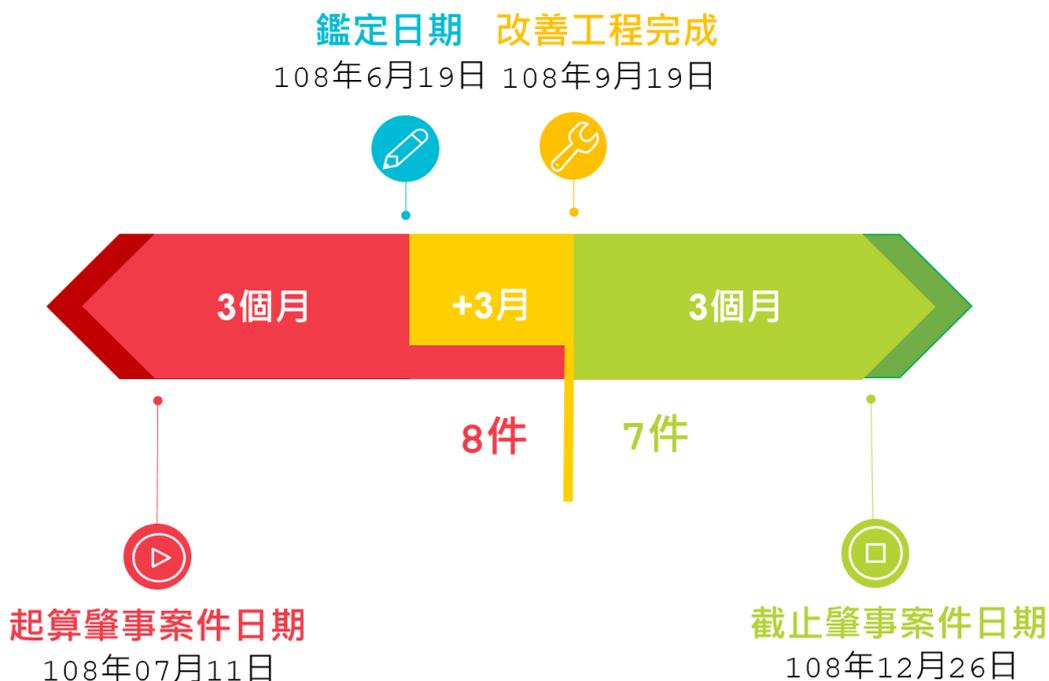
圖 24、潭子區中山路與環中路改善時間軸

由於發文建議改善時間過於鄰近 109 年，而交通大隊那裡所提供的資料只到 108 年底，導致能比較時間的時間過於短暫，但在極短的時間內就有能有降第一件事故也算是對此改善的肯定，並且後續肇事也無 A1 事故產生。

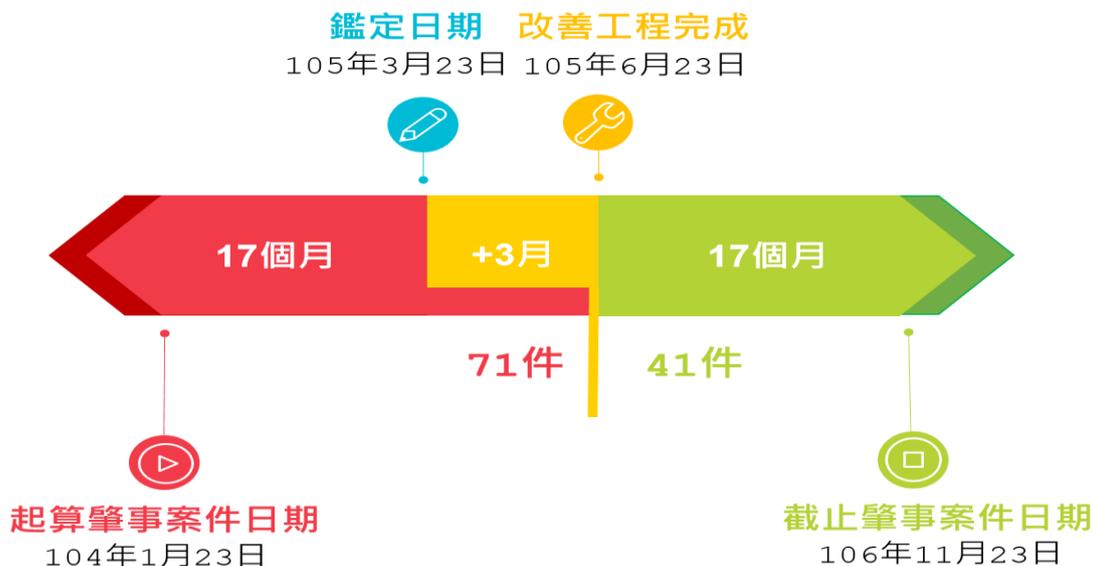
圖 25、台灣大道四段與福元路改善時間軸

因工程改善前後所發生之肇事案件相差 30 件，即可看出工程改善後大幅降低事故發生率。

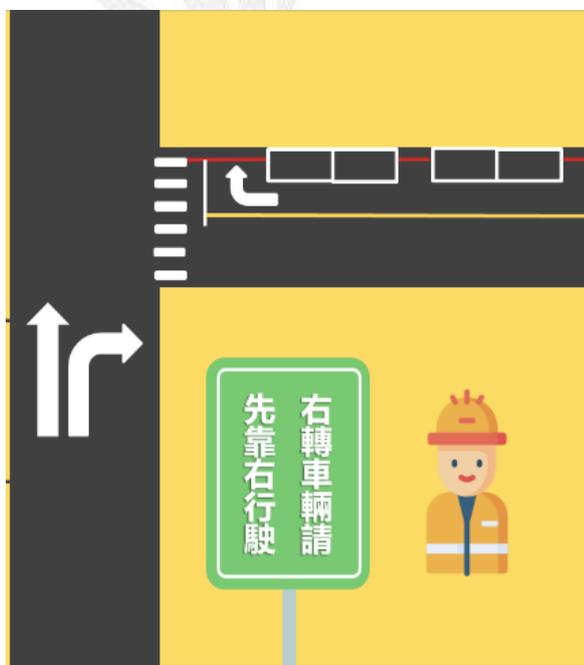
圖 26、台灣大道四段與福元路路口改善示意圖

本組之改善建議為可於路口處(台灣大道上)劃設指向線，也可於路口前放置告示牌，告知車輛欲右轉請先靠右行駛，以保所有用路人安全。

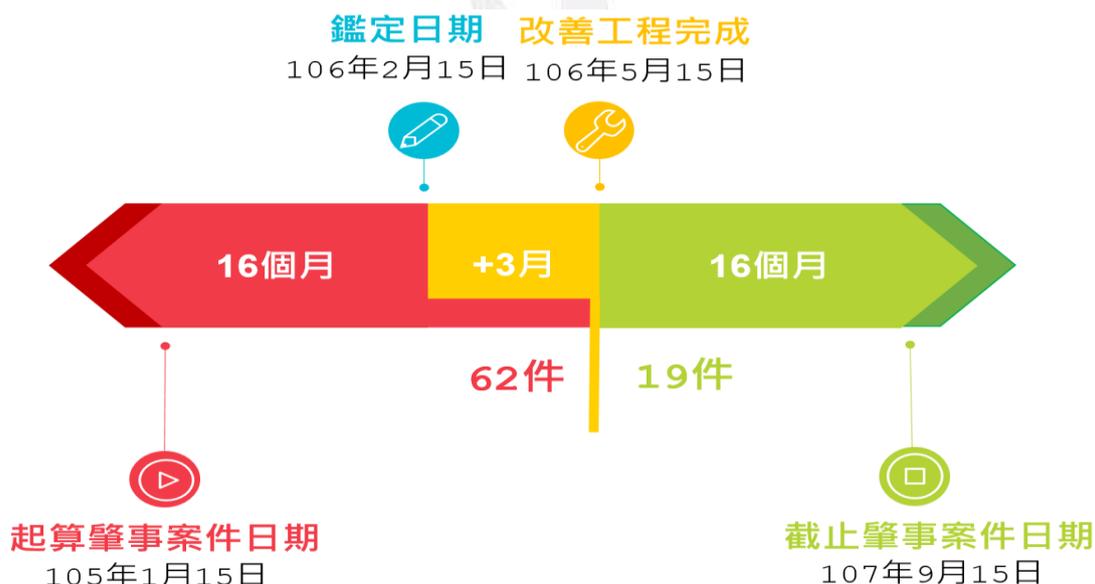
圖 27、雙十路一段與精武路改善時間軸

因工程改善前後之肇事案件相差 43 件，有大幅降低的趨勢，可看出此路口工程改善對用路人帶來相當大的效益。

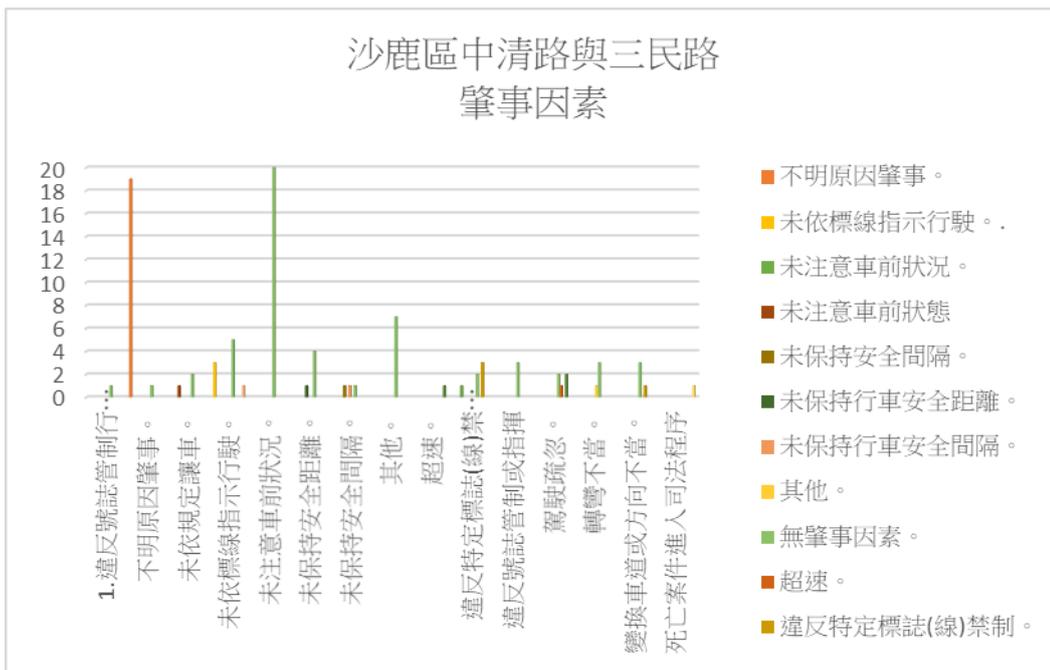
圖 28、肇事原因統計圖

由下圖可看出此路口因未注意車前狀況的肇事原因發生事故的比例最高，推判出此路口可能容易造成駕駛分心或未注意車前的狀況，或有行車視線上的阻礙。

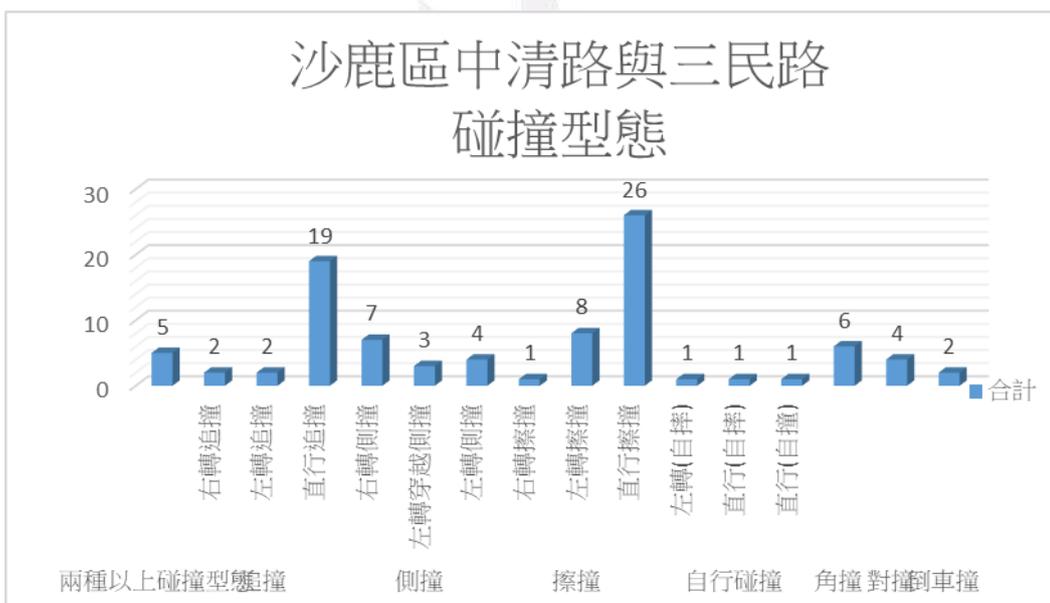
圖 29、碰撞型態統計圖

而由上圖可看出此路口的直行問題比較嚴重，在碰撞型態當中直行擦撞和直行追撞的比例最高，並且在 105 年 2 月發生一件事故當事者死亡的案件，當時事故的碰撞型態也是直行擦撞，針對此問題，車鑑會的改善建議有提到應在路口劃設禁止變換車道標線以避免車輛在路口因變換車道不當而發生碰撞。

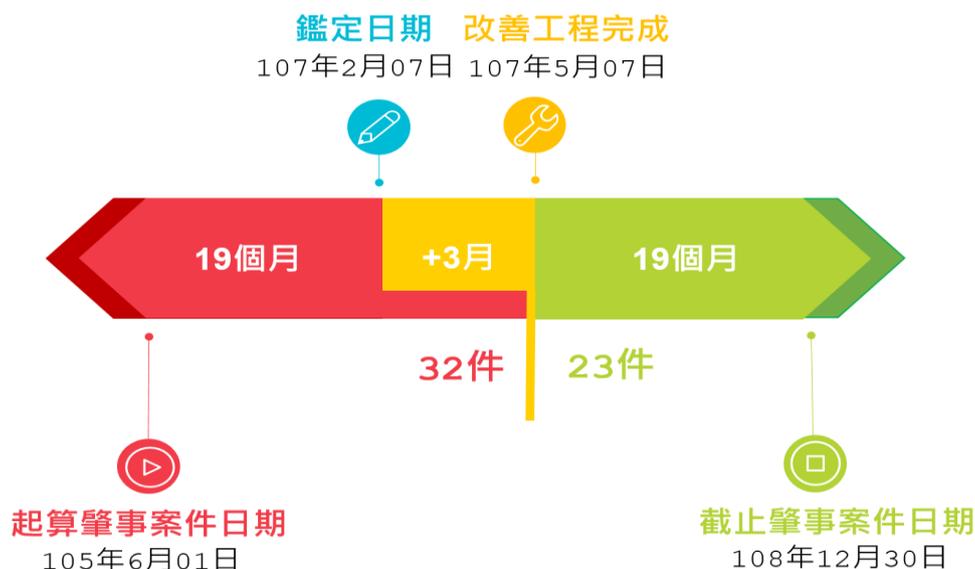
圖 30、中清路與三民路改善時間軸

而在台中車鑑會發文建議改善後，此路口沒有死亡事故之發生甚至經交通工程改善後，在相同的時間基礎上降低了 9 件事故案件。
